Field Notes
Practical Guides
for Archaeological
Conservation and
Site Preservation

Number 18

Conservation of
Mosaics on
Archaeological Sites

Kent Severson and Doç.Dr. Hande Kökten Ersoy

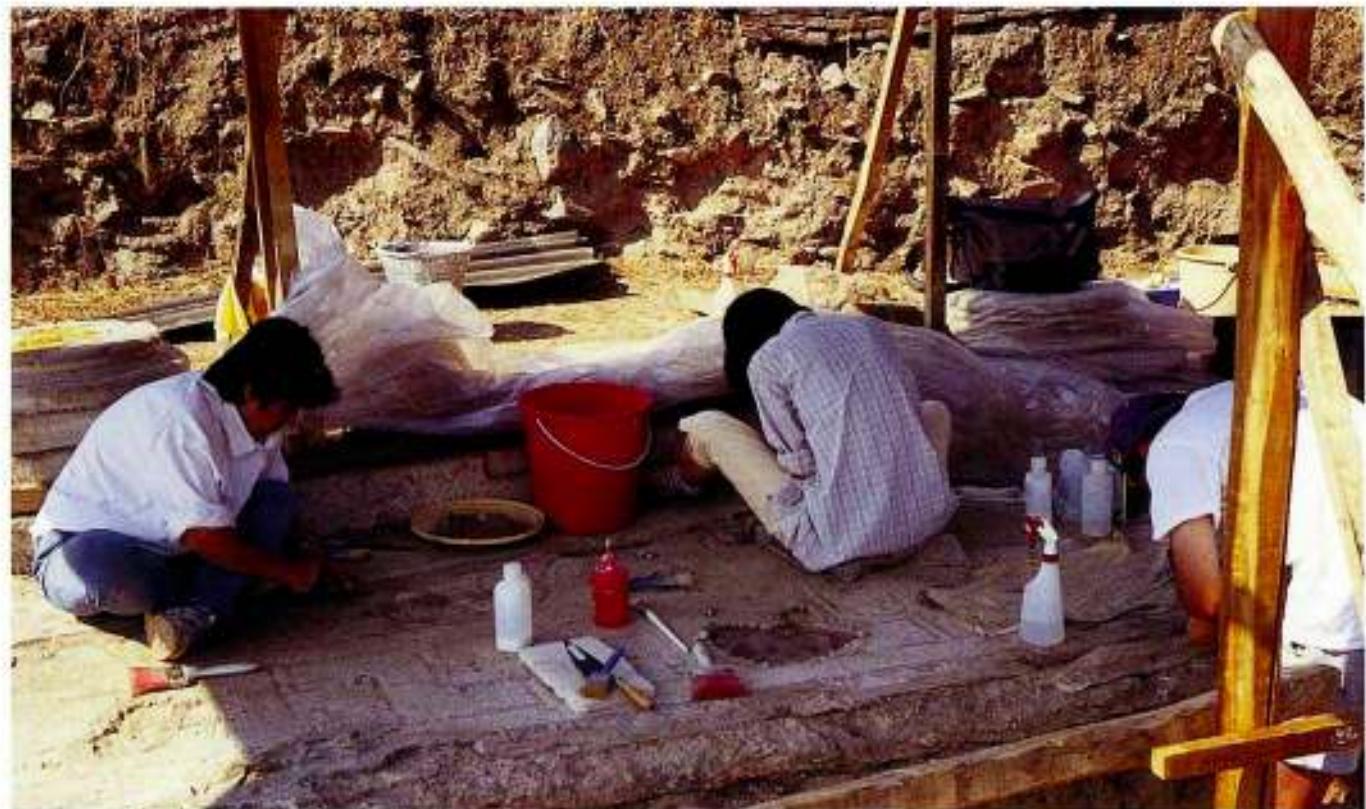
Figure 1: Cleaning and consolidation of mosaic floor *in situ*. Sardis, Turkey. Credit: Kent Severson
Resim 1: Mozaik tabanın *in situ* temizliği ve sağlamlaştırılması, Sardis, Türkiye. Fotoğraf: Kent Severson

Initial cleaning can be accomplished with brushes or soft wooden picks; do not scrape with metal tools (trowels and knives). Remove small roots by cutting at the surface, not by pulling. While careful workmen may undertake initial cleaning, secondary cleaning should be done by trained personnel and may involve poultices containing aqueous chemical solutions or mechanical cleaning with low-power magnification and stainless steel scalpels. In many cases, the appearance of a mosaic will be temporarily enhanced by wetting; however, pouring water on mosaics softens the bedding mortar and can cause erosion of supporting material. Limit wetting to the minimum number of events necessary for study and/or photography. When it is necessary to moisten mosaics, use a spray mist or damp sponge.

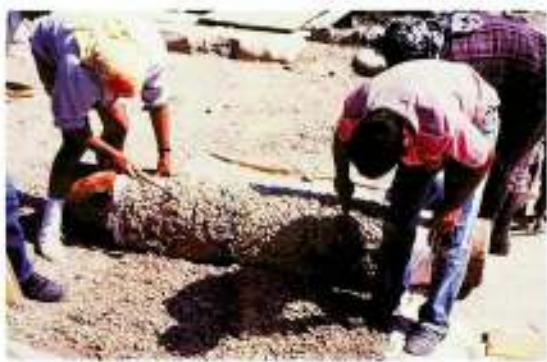
Figure 2: Lifting mosaic by rolling onto a hollow drum after covering the surface with protective facing material. Sardis, Turkey. Credit: Kent Severson
Resim 2: Yüzeyi koruyucu destek malzemesi ile kaplanan mozaığın içi boş tamburu sırtlarak kaldırılması. Sardis, Türkiye. Fotoğraf: Kent Severson

Lifting mosaics usually requires application of a strong, reversible facing. The mosaic is then cut from the bedding mortar and lifted or slid onto a temporary rigid support or possibly rolled, like a carpet. Once lifted, mosaics are

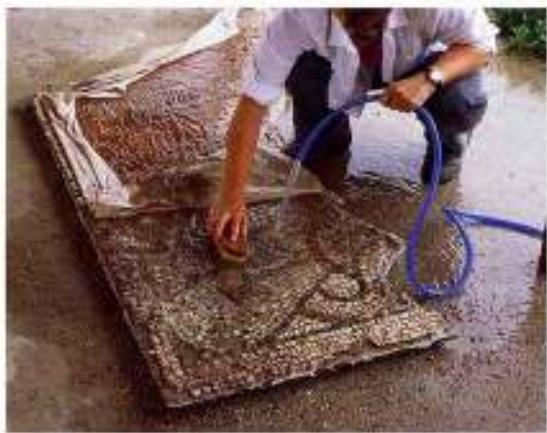
Figure 3: Removing adhesive from facing material after lifting mosaic fragment. Sardis, Turkey. Credit: Kent Severson
Resim 3: Mozaik parçası kaldırılduktan sonra, yüzeyi kaplayan malzemeyi yerinde tutan yapıştırıcının temizlenmesi. Sardis, Türkiye. Fotoğraf: Kent Severson

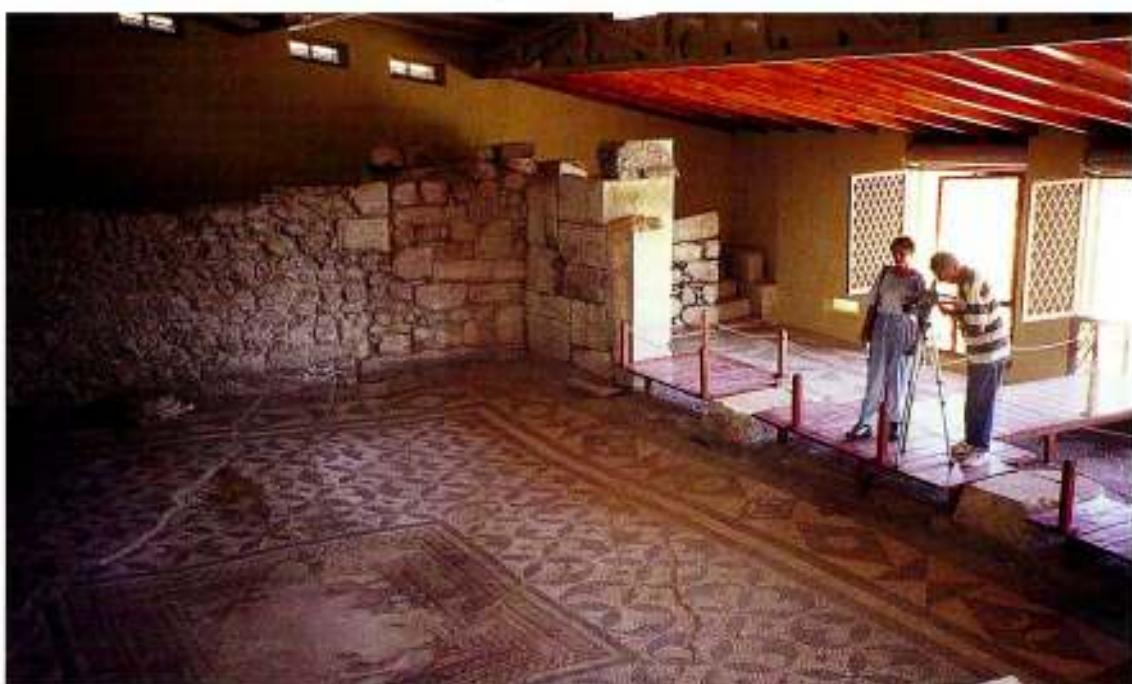
Figure 4: *In situ* preservation of mosaic floor, with protective viewing platform. Sagalassos, Turkey. Credit: Kent Severson
Resim 4: Koruyucu sergileme platformu ile mozaik tabanın olduğu gibi (*in situ*) korunması. Sagalassos, Türkiye. Fotoğraf: Kent Severson

In situ preservation of mosaics usually requires construction of some form of protective shelter over the excavation, often prior to conservation treatment. Shelters must be designed to protect the mosaic from weather, vandalism and theft, and yet provide for access by visitors. A wide variety of shelters have been constructed for protection and display of mosaics in Turkey. The best examples are collaborative efforts between the architect, project director and conservator.
